Luftbildauswertung auf Kampfmittelbelastung Moselstraße, Flurstücke 1068 + 1069 Asperg

Projekt	: Moselstraße, Flurstücke 1068 + 1069
Stadt	: Asperg
Straße	: Moselstraße
Gemarkung	: Asperg
Flurstücke	: 1068, 1069
Top. Karte 1 : 25 000 (TK25)	: 7020 Bietigheim-Bissingen
Orthofoto 1 : 10 000	: 7120.44
Gauß-Krüger-Koordinaten ca.	: R: ³⁵ 11 010, H: ⁵⁴ 18 220

Anlage 1: Untersuchungsgebiet und Ausschnittvergrößerung eines Luftbilds vom 24.04.1945.

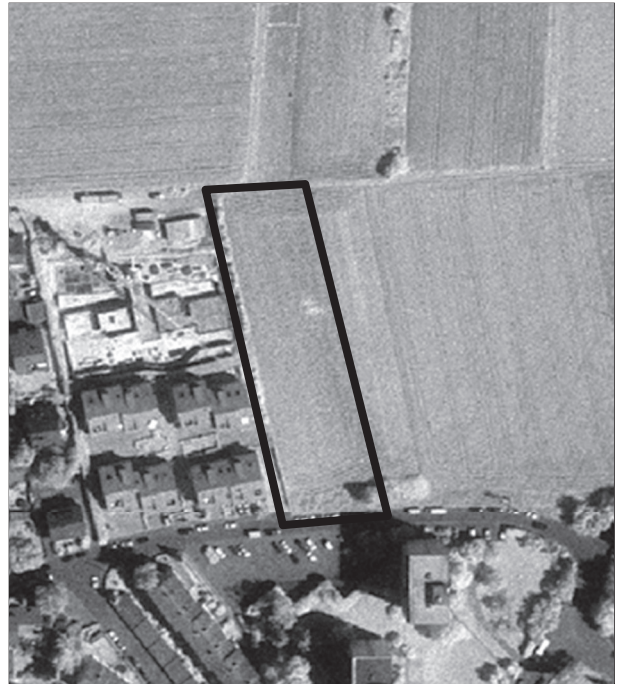
In Asperg sollen in der Moselstraße auf den Flurstücken 1068 und 1069 Tiefbauarbeiten durchgeführt werden. Zur Absicherung der geplanten Erkundungs- und Bauarbeiten soll das Untersuchungsgebiet mit Hilfe einer Luftbildauswertung auf das mögliche Vorhandensein von Sprengbomben-Blindgängern untersucht werden. Dazu sind dort in den Jahren von 1940 bis 1945 vorhandene Sprengbomben-Trichter, Stellungen, Deckungsgräben und -löcher sowie Flakstellungen und schwere Gebäudeschäden zu dokumentieren, soweit sie auf den derzeit verfügbaren Luftbildern zu erkennen sind. Aufgrund dieser Informationen sind Aussagen in Bezug auf die Wahrscheinlichkeit des Auftretens von Sprengbomben-Blindgängern zu machen. Das Untersuchungsgebiet ist auf der Vergrößerung eines neueren Luftbilds auf den Maßstab 1 : 2 500 fett umgrenzt (Anlage 1).

Von Seiten des Auftraggebers wurde ein Lageplan zur Verfügung gestellt, der für die Luftbildauswertung allein nicht geeignet ist. Daher verwenden wir als topographische Arbeitsgrundlage die Vergrößerung eines neueren Luftbilds auf den Maßstab 1 : 2 500 (Anlage 1).

Untersuchungsgebiet (fett umgrenzt).

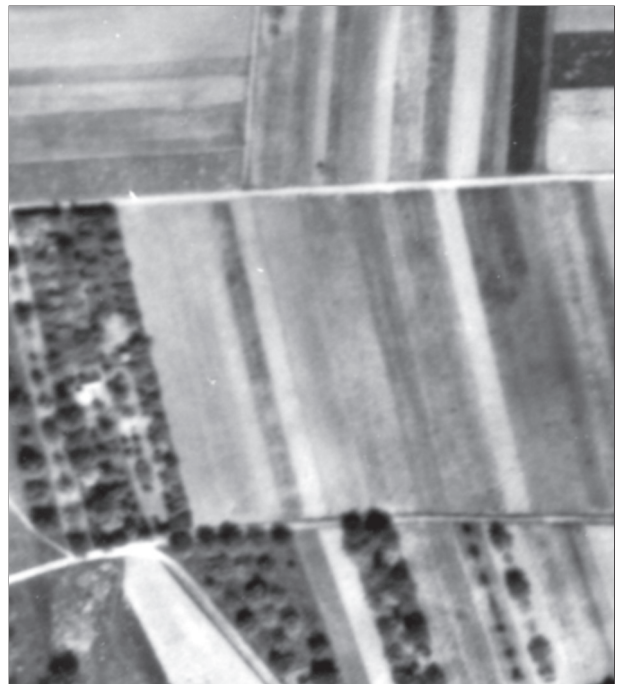
Das eigentliche engere Untersuchungsgebiet ist in Bezug auf Sprengbomben-Trichter gut und in Bezug auf Blindgänger-Einschläge sehr schlecht einzusehen.

Auf allen untersuchten Luftbildern sind keine Hinweise auf eine Bombardierung des Untersuchungsgebiets und seiner unmittelbaren Umgebung mit Sprengbomben zu erkennen. Hinweise auf zerstörte Gebäude, Flakstellungen, Grabensysteme, Bunker oder dergleichen sind nicht auszumachen.

Ausschnittvergrößerung eines entsprechenden Luftbilds vom 24.04.1945. Die Reproduktion des Luftbilds ist aus urheberrechtlichen Gründen nicht gestattet.

Die Luftbildauswertung hat keine Anhaltspunkte für das Vorhandensein von Sprengbomben-Blindgängern innerhalb des Untersuchungsgebiets ergeben. Es besteht keine Notwendigkeit, den Kampfmittelbeseitigungsdienst Baden-Württemberg (KMBD) oder ein anderes autorisiertes Unternehmen zu weiteren Erkundungen einzuschalten. **Nach unserem jetzigen Kenntnisstand sind in Bezug auf Sprengbomben-Blindgänger keine weiteren Maßnahmen erforderlich. Die Erkundungs- und Bauarbeiten können diesbezüglich ohne weitere Auflagen durchgeführt werden.**
